## پورتال اطلاع رسانی سازمان آتش نشانی و خدمات ایمنی شهرداری شهریار

ساعت 13:05 روز یکشنبه بیست و پنجم مرداد ماه نود و چهار طی تماس با سامانه 125 آتش نشانی شهریار حریق بانک ملی شعبه رسول اکرم (ص) شهریار گزارش گردید.

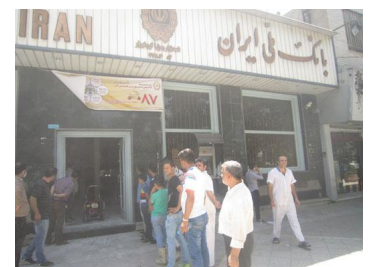
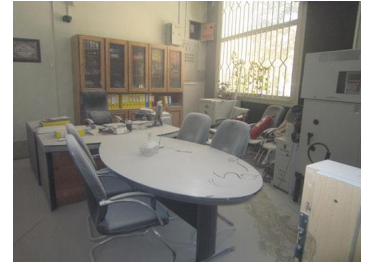
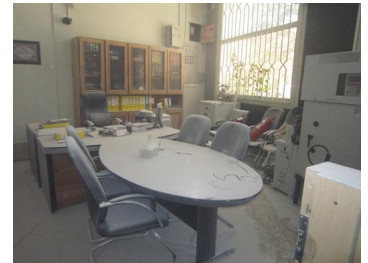
ستادفرماندهی سازمان بلافاصله آتش نشانان ایستگاه 401 شهریار را با امکانات و تجهیزات کامل راهی محل حریق نمود و در بدو ورود مامورین مشاهده گردید کنتور برق داخل شعبه به علت اتصالی طعمه حریق شده که قسمتی از حریق توسط پرسنل بانک با خاموش کننده های دستی کنترل و با تلاش آتش نشانان ضمن ایمن سازی کامل پودر بر جای مانده از کپسول با دستگاه رم فن تخلیه و توصیه های ایمنی به پرسنل بانک ارائه گردید.
