## پورتال اطلاع رسانی سازمان آتش نشانی و خدمات ایمنی شهرداری شهریار

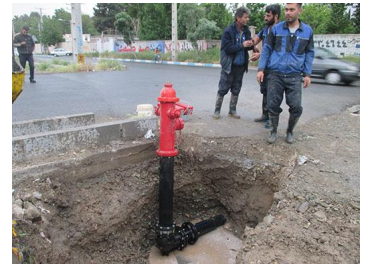
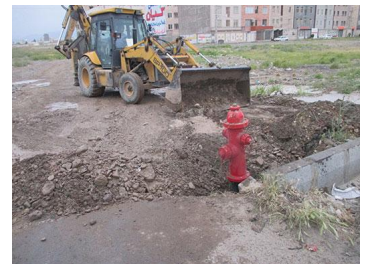
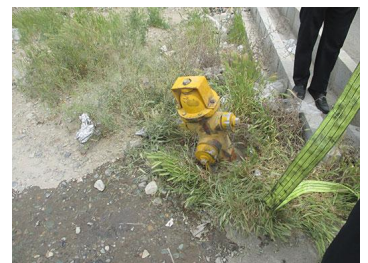
با توجه به فرسوده بودن شیر هیدرانت واقع در شهریار، فاز یک اندیشه، خیابان درختی، خیابان مبین و پیگیری مهندس خسروی رئیس ایستگاه 301 اندیشه شیر هیدرانت قدیمی جمع آوری و شیر هیدرانت نو جایگزین گردید.
