پورتال اطلاع رسانی سازمان آتش نشانی و خدمات ایمنی شهرداری شهریار:

در راستای اجرای طرح بازدید رایگان از دودکش های ساختمانی در مناطق مختلف شهریار کارشناسان پیشگیری سازمان آتش نشانی و خدمات ایمنی شهرداری شهریار در پی تماس برخی از همشهریان با سامانه 125 در تاریخ بیست و یکم و بیست و دوم آبانماه نودویک علاوه بر مشاوره تلفنی به صورت حضوری 4 مورد دودکش تصرفات مسکونی را مورد بازدید و ارزیابی قرار داده و نسبت به مشاوره وارائه دستور العمل ایمنی لازم جهت رفع نقص و ایمن سازی محیط به ساکنین محل اقدام لازم به عمل آورده و در مشاهدات خود عمدۀ مشکلات موجود را به شرح ذیل گزارش نموده اند.

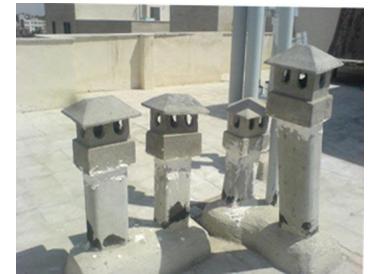
1- وجود دودکش در نمای ساختمان

2- استفاده از چند دستگاه گاز سوز از یک دودکش مشترک

3- عدم وجود کلاهک H بر روی لوله های دودکش

4- عدم استفاده لوله دودکش با قطر مناسب جهت وسایل گرمایشی گاز سوز

1- واحدهای که بخاری در هال با دودکش استاندارد مورد استفاده قرار می دادند بعلت متراژ کم واحدها توصيه شد از نصب بخاری در اطاق خواب به علت کمبود هوای لازم خودداری نمايند.

2- توضيحات لازم در خصوص عدم استفاده از دودکش مشترک فی مابین آبگرمکن و هوود با دلایل لازم به مالک داده شد.

3- توصيه شد از لوله های آکاردئونی بعلت عدم آب بندی طرفين لوله و مواج بودن مسیر داخل آن و احتمال سوراخ بودن آن و گرم شدن لوله سبب ايجاد انحنای آن می گردد و در نتيجه محصولات احتراق وارد فضای داخل خانه ميشود.

4- توضيحات لازم در خصوص استفاده از دودکش شومينه با نصب بخاری و شرایط لازم به مالک یا مالكين داده شد.

5- هماهنگی با سرويس کار پکيج زمينی در خصوص تعويض فيلتر آن که پس از سرويس عيب آن برطرف گردید.

6- واحدهای که دودکش آنها در نمای ساختمان قرار داشت و کليه راه حلها به بن بست رسيده بود توصيه شد که از پکيج فن دار استفاده نمايند.

7- توضيحات لازم در خصوص مجهز کردن لوله دودکش ها در پشت بام با کلاهک H و دادن ارتفاع لازم از حد جانبنا و يا هر مواني که در کنار دودکش قرار دارد.
